Bris de vis de fixation sur les clapets de non-retour à papillon NPS 30 NP 100

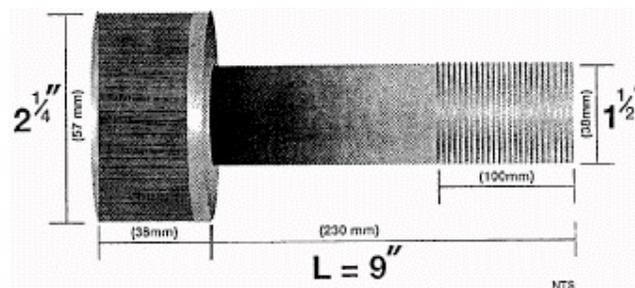
Vis d'assemblage

En mars 1997, un clapet de non-retour monté sur la tuyauterie de refoulement d'une station de pompage a fait défaut et causé un important déversement de pétrole brut. Le clapet qui a fait défaut se trouvait sous-terre, juste en aval de la station de pompage. Le clapet a fait défaut parce que plusieurs vis de fixation qui renaient les deux parties du corps du clapet se sont brisées. Le dispositif en question est un clapet de non-retour à papillon NPS 30 PN 100 de type bride ébride (avec amortisseur) fabriqué en 1967 par les Ateliers d'ingénierie Dominion Ltée. Plus tard en 1997, un autre bris s'est produit au même endroit, mettant en cause les vis de fixation d'un clapet de non-retour de rechange identique.

Ces incidents se sont produits parce que les vis de fixation des clapets ont été fragilisées par l'hydrogène. Plus spécifiquement, la fragilisation et la fracture subséquente des tiges sont dues à la présence d'un matériau vulnérable, à des efforts de traction élevés et à un apport d'hydrogène. On pense que l'hydrogène provient du système de protection cathodique qui agissait sur le clapet, même si on a déterminé que le système de protection cathodique fonctionnait normalement au moment où les incidents se sont produits. Les vis de fixation n'étaient pas enduites d'un revêtement protecteur, ce qui les a rendues vulnérables à la diffusion de l'hydrogène dans le matériau.

- Les compagnies de pipelines doivent déterminer si elles possèdent sur leur réseau des clapets de non-retour à papillon du type bride ébride fabriqués par les Ateliers d'ingénierie Dominion.
- Si c'est le cas, elles doivent les déterrer, examiner chacune des vis de fixation pour voir si elles n'ont pas été endommagées par l'hydrogène et faire les réparations nécessaires.
- Les compagnies de pipelines devraient envisager d'examiner d'autres installations du même type (tout ensemble boulonné enterré) pour voir si elles n'auraient pas subi des dommages reliés à la présence de l'hydrogène

Nota: La compagnie qui a été marquée par ces incidents a mis en oeuvre un plan d'action qui consiste à déterrer les ensembles suspects, à inspecter les vis de fixation, à les remplacer au besoin et à en refaire le revêtement. Les nouvelles vis de fixation utilisées pour remplacer les vis endommagées sont de type ASTM A 320 L7 à filetage laminé.
