Avis de sécurité de l'Office national de l'énergie

Ruptures par fatigue des tuyaux dues aux vibrations

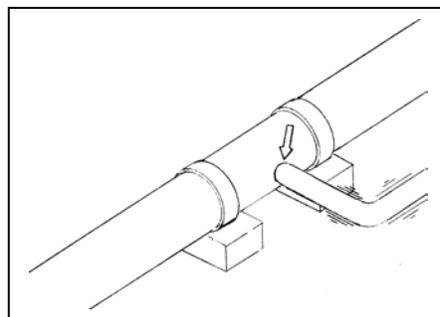
On estime que c'est la fatigue due aux vibrations qui est la cause immédiate de toutes ces ruptures, mais un vice de conception et un manque de soutien adéquat des tuyaux sont toutefois considérés comme les causes fondamentales des incidents. Parmi les vices de conception, on compte le manque de support pour les tuyaux de plus petit diamètre, la taille (longueur, diamètre et épaisseur) même des tuyaux, et le fait de ne pas avoir tenu compte des contraintes de flexion supplémentaires exercées au joint entre tuyaux lorsque la masse d'une vanne ou un régulateur est ajoutée à l'autre extrémité du tuyau de petit diamètre.

1. le remplacement d'éléments de taille inadéquate, notamment :
 - envisager remplacer la tuyauterie existante par des tuyaux de calibre supérieur,
 - envisager modifier l'ensemble, entre autres, en déposant les adaptateurs et en posant les vannes directement sur les raccords soudés, ce qui déplacerait le poids de la vanne plus près de la tuyauterie de refoulement du compresseur ou de la pompe;
2. l'installation de supports supplémentaires pour la tuyauterie;
3. diminution ou élimination des vibrations à la source.
